3º.- Informe de impacto ambiental para “Pista en la zona de El Chorro en el T.M. Santa Cruz de Tenerife”.

DATOS DEL PROYECTO	
PROMOTOR	Cabildo Insular de Tenerife
ÓRGANO SUSTANTIVO	Área de Gestión del Medio Natural y Seguridad
OBJETO Y JUSTIFICACIÓN	La ejecución de una nueva pista con finalidad agrícola en la zona de El Chorro, en Taganana.
LOCALIZACIÓN	TM de Santa Cruz de Tenerife.
ESPACIO NATURAL PROTEGIDO	Parque Rural de Anaga
RED NATURA 2000	ZEPA ES0000109 Parque Rural de Anaga.
BREVE DESCRIPCIÓN	Apertura de una nueva pista en El Chorro (Taganana), ya que dicho núcleo dispone de numerosas parcelas destinadas al cultivo de la vid con difícil acceso peatonal a muchas de ellas. También existen edificaciones que no disponen de acceso rodado. Se han ido implantando por el entorno varias pistas con el fin de mejorar tanto el acceso a las viviendas como la explotación agrícola de la zona. La finalidad es mantener y fomentar la actividad agrícola en la zona con el fin de evitar el despoblamiento y el éxodo de los

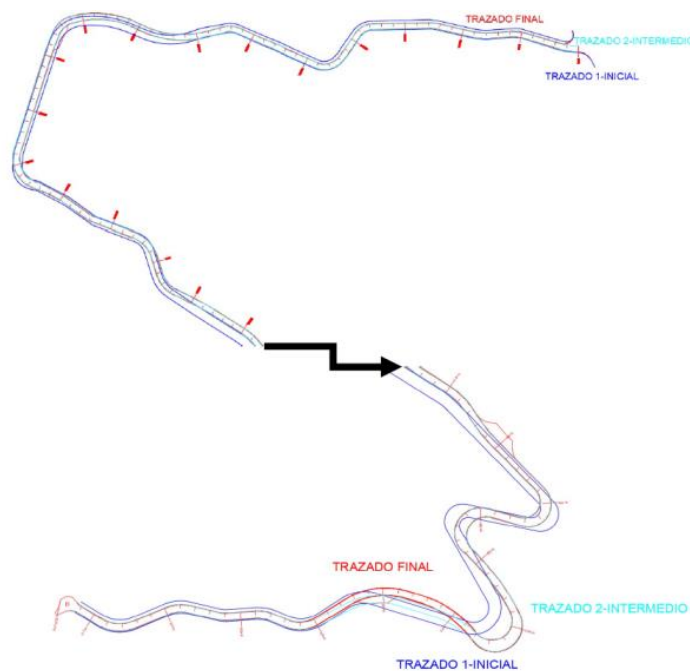
Imagen que de los trazados analizados (alternativa de proyecto)

Según el proyecto, todas las alternativas posibles y analizadas representan en general una afección al medio natural similar que la alternativa de proyecto adoptada, motivo por el que ha primado seleccionar aquella con menor impacto paisajístico y afección a las huertas de cultivo existentes, sus accesos y la servidumbre existente, sin tener en cuenta a priori su coste de inversión. Con respecto a las diferentes alternativas relacionadas con las soluciones constructivas se indica que entre todas las analizadas se ha optado por la que provoca un menor impacto visual.

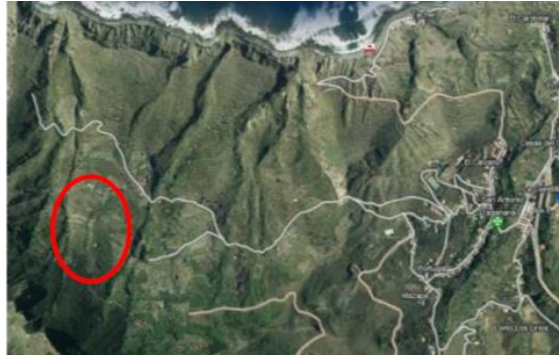
Situación del ámbito del proyecto respecto las pistas existentes

detecta que esta nueva obra vaya a generar un impacto acumulativo significativo, ya que el trazado de la misma viene a dar accesibilidad a una zona que no dispone acceso rodado.

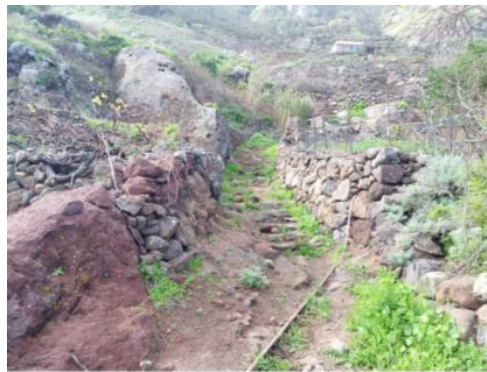
Vista del sendero actual desde el PK 0+090

La superficie total a ocupar por la futura pista es de 2.945 m², según la información técnica del proyecto, parte de la misma será superficie agrícola actualmente cultivada. Sin embargo, según la misma documentación se ha seleccionado la alternativa que en menor medida afectaba a la superficie de suelo cultivada, aprovechando parte del sendero actual para el trazado de la pista.

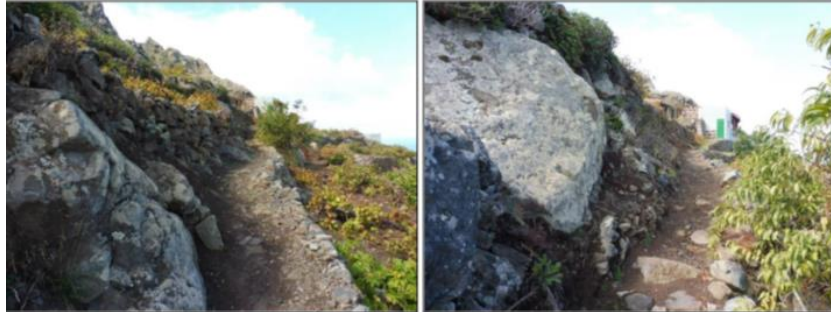
Fotos 5 y 6. Detalles de otros bloques en el talud del sendero

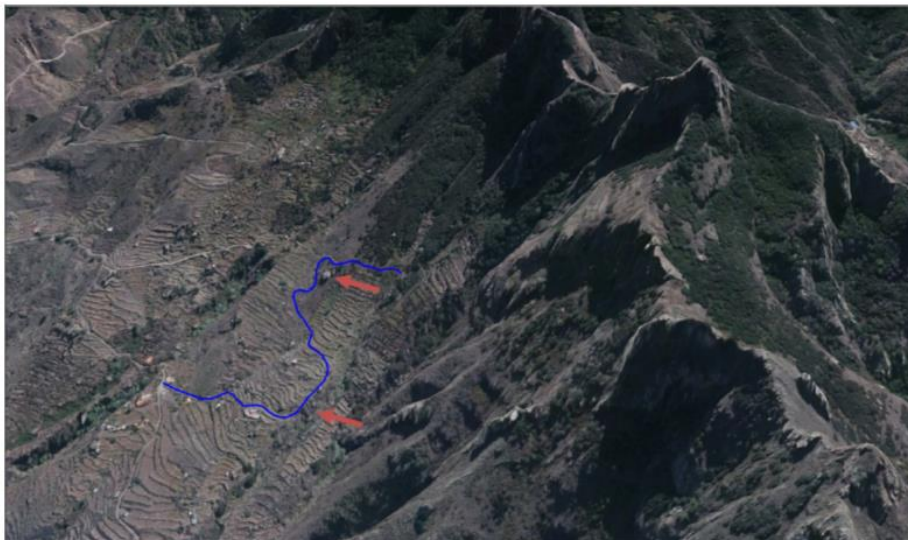
Figura 5. Vista aérea de la ladera por donde transcurre la pista. Las flechas señalan grandes bloques desprendidos cercanos a la traza (Imagen de Google Earth).

- 2.2. La ladera del barranco que discurre al oeste de la pista entre los P.K. 0+230 a 0+300 se asienta sobre un terreno poco consistente, con grandes bloques sueltos. En este tramo deben extremarse las precauciones durante la fase de obras para evitar deslizamientos en la ladera que modifiquen las condiciones de drenaje del barranco. Se recomienda retirar los bloques de mayor tamaño del borde de la ladera antes del comienzo de la excavación o realizar un saneo controlado de los mismos.

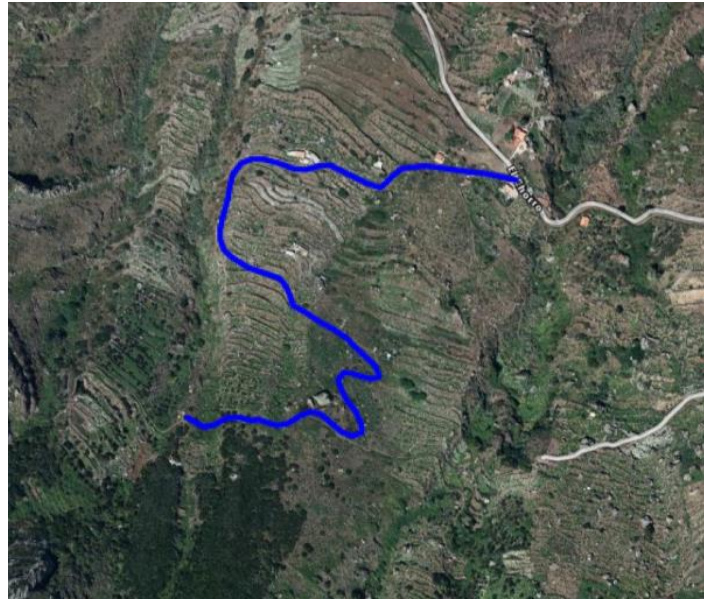
Trazado de la pista sobre la ortofoto
