La Comisión de Evaluación Ambiental de Tenerife, en sesión celebrada el día 14 de mayo de 2020, acordó formular en el punto número cuarto del orden del día, el Informe de impacto ambiental para el Proyecto “**Apertura de pista conocida como ramal de la pista del Batán en el T.M. La Laguna**”, en los términos que se indican a continuación, lo que se hace público de conformidad con lo establecido en el artículo 47 de la Ley 21/2013, de 9 de diciembre, de Evaluación Ambiental:

4º.- Informe de impacto ambiental para “Apertura de pista conocida como ramal de la pista del Batán en el T.M. La Laguna”.

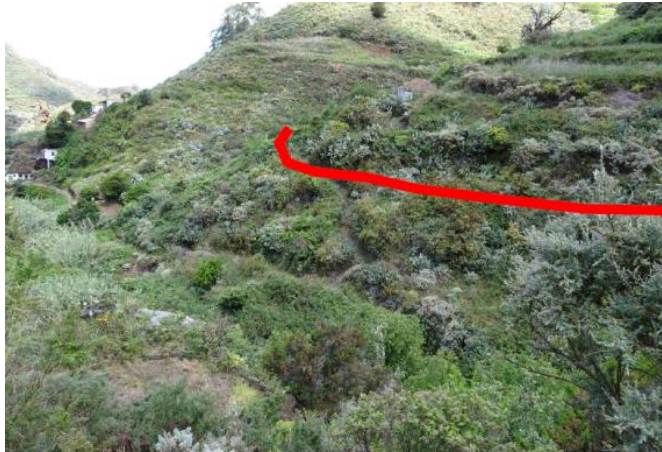
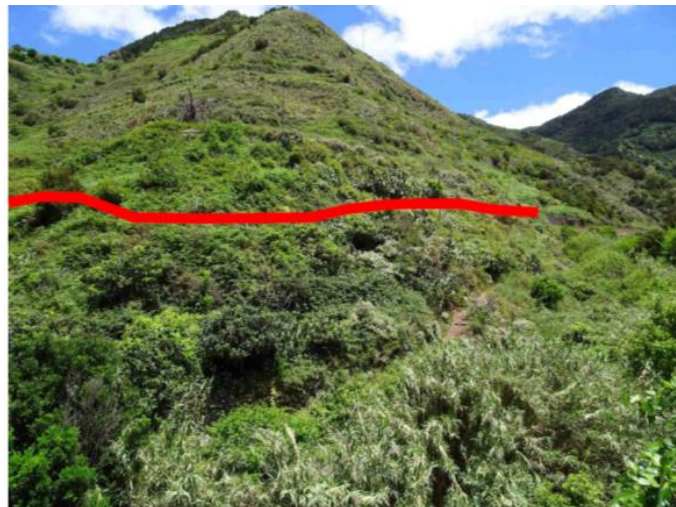
Vista general de la zona de actuación (Se marca en rojo el trazado de la pista)

El trazado del camino es de 173,5 8m, con un ancho de plataforma de circulación de 3 m, los últimos 10 metros de la pista formarán una circunferencia de 10m de diámetro para facilitar el cambio de sentido de los vehículos.

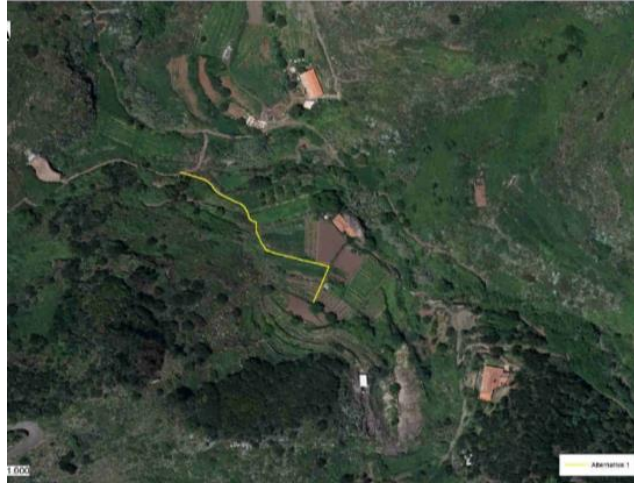
La Alternativa 1 propone la ejecución de la pista por el margen suroeste. Si bien se trata de un trazado de menor longitud y que da acceso a parcelas de explotación, no se cuenta con Disponibilidad de terrenos y afectaría a una gran superficie de parcelas agrícolas en explotación.

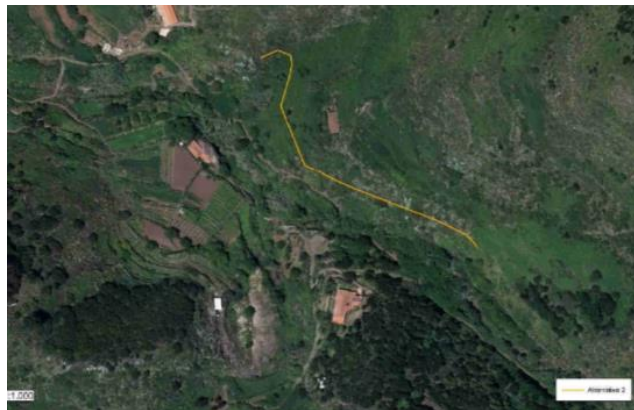
La Alternativa 2 presenta como principales oportunidades y fortalezas el contar con disponibilidad de terrenos y no afectar a parcelas agrícolas en explotación. Por otro lado, desde el trazado de esta alternativa se podrá acceder de forma peatonal a las parcelas más alejadas del trazado de la Alternativa 1, atravesando el cauce del barranco y que distan aproximadamente unos 150 metros. Esta alternativa, comenzaría en el Pk 220, aproximadamente, de la futura pista del Batán de Arriba y se desarrollaría por la curva de nivel, sin tener una excesiva pendiente, pero con un muro de contención que se desarrollará por la margen derecha de la totalidad del camino. Además, desde este camino podrá instalarse montacargas que atraviesen el cauce para la extracción de las cosechas. Se podrá acceder de forma peatonal a las parcelas más alejadas.

2, especialmente por la menor afección sobre la edafología (afección sobre parcelas agrícolas en explotación), así como la mejora sobre la variable ambiental población y salud humana. Sobre el resto de las variables no existen diferencias significativas. Justificándose así, que desde el punto de vista ambiental, la Alternativa 2 es la que menores impactos genera sobre el medio ambiente, siendo por tanto la Alternativa seleccionada.

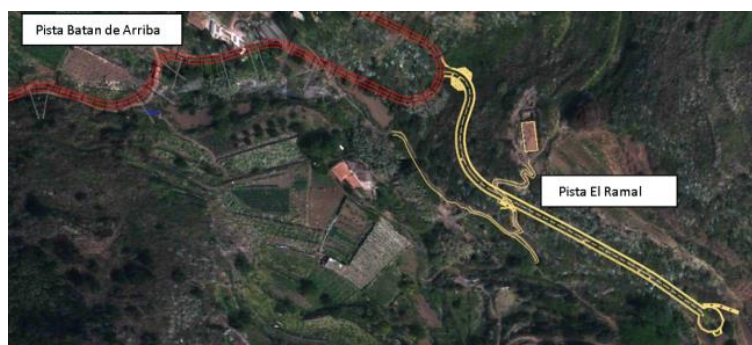
Figura con el trazado de las pistas citadas de El Batán de Arriba y El Ramal.

La apertura de la pista de “El Ramal” estará totalmente vinculada a la ejecución de la apertura de otra nueva pista “El Batán de Arriba” que va desde la finalización de la pista de hormigón existente que acaba justo en el túnel y que irá desde este túnel hasta la zona conocida como la Asomada. Esta pista tendrá una longitud aproximada de unos 950m de longitud y cruzará el cauce existente. Una vez que esta pista se finalicé se ejecutará la apertura del ramal objeto de este proyecto. Este proyecto denominado “*Proyecto de Apertura de Pista, El Batán de Arriba*”, también está promovido por la Oficina de Gestión del Parque Rural de Anaga e igualmente está también sometido al procedimiento de evaluación de impacto ambiental simplificado, siendo, por tanto, requisito indispensable la ejecución de la citada pista de El Batán de Arriba para se pueda desarrollar la apertura del Ramal objeto del presente proyecto.

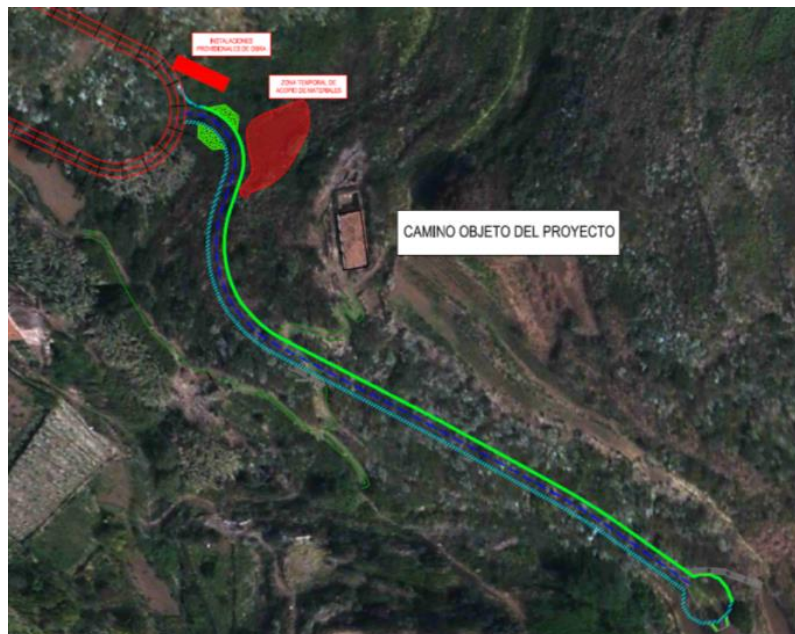
Detalle del trazado propuesto sobre la ortofoto y la zona temporal de acopio de materiales

El material procedente de excavación que sea reutilizable será convenientemente acopiado hasta su posterior utilización en la zona que se definen en el proyecto para acopio temporal de maquinaria y materiales, sin embargo, no se establece el destino de esta zona una vez finalizadas las obras, ni las tareas de restauración de las mismas.

Igualmente, no queda claro el destino final de la superficie afectada por las obras como zona temporal de acopio de materiales y maquinaria, considerándose que la misma bien deberá destinarse a fines agrícolas si forma parte de una parcela agrícola cultivada o con expectativas de serlo, o bien ser revegetada con vegetación natural en caso contrario.

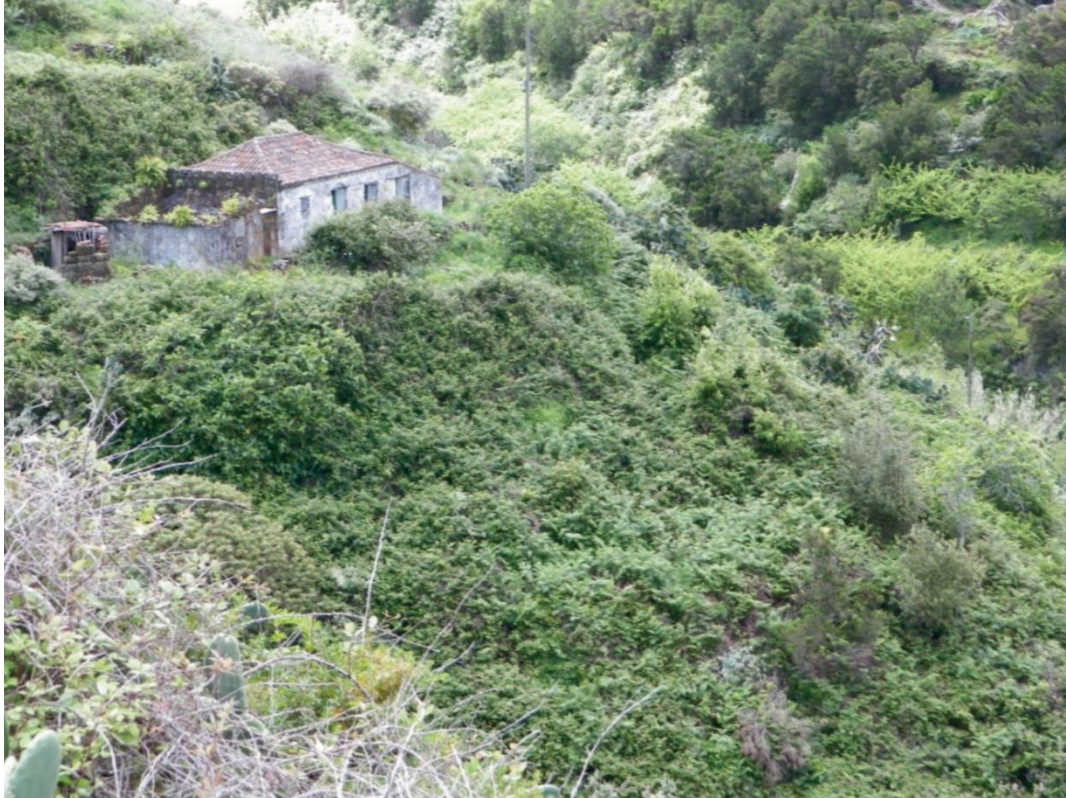
Detalle de la unidad patrimonial El Batán III, obsérvese la vegetación que cubre el ámbito que impidió el acceso para la valoración patrimonial.

El estado de conservación de la unidad es bajo, en actual estado de abandono e invadido por la vegetación. La pista que se pretende habilitar se encuentra a escasos metros de dicha unidad patrimonial. El recorrido de este tramo no se pudo habilitar por el estudio patrimonial al estar la zona invadida completamente por el matorral (zarzas)

El Batán de Arriba III es uno de los denominados elementos que el citado estudio define como unidades patrimoniales. Se trata de una vivienda de arquitectura tradicional, soportes (muros) vienen caracterizados por sillares de toba sin enlucir, a los cuales se les ha dado tan solo una capa de pintura.
