La Comisión de Evaluación Ambiental de Tenerife, en sesión celebrada el día 10 de junio de 2020, acordó formular en el punto número tercero del orden del día, el Informe de impacto ambiental para el Proyecto “Apertura de pista en la zona de El Batán de Arriba en el T.M. La Laguna”, en los términos que se indican a continuación, lo que se hace público de conformidad con lo establecido en el artículo 47 de la Ley 21/2013, de 9 de diciembre, de Evaluación Ambiental:

3º.- Informe de impacto ambiental para “Apertura de pista en la zona de El Batán de Arriba en el T.M. La Laguna”.

DATOS DEL PROYECTO	
PROMOTOR	Oficina del Parque Rural de Anaga
ÓRGANO SUSTANTIVO	Área de Gestión del Medio Natural y Seguridad
OBJETO Y JUSTIFICACIÓN	Definir y proyectar las obras y actuaciones necesarias para la apertura de una pista en el área de El Batán de Arriba.
LOCALIZACIÓN	T.M. de La Laguna.
ESPACIO NATURAL PROTEGIDO	Parque Rural de Anaga
RED NATURA 2000	ZEPA ES0000109 Parque Rural de Anaga.
BREVE DESCRIPCIÓN	Se trata de ampliar la pista que actualmente finaliza en el túnel del Batán de Arriba y así proporcionar continuidad a la misma y dar acceso a más zonas de cultivo y viviendas rurales de la zona.

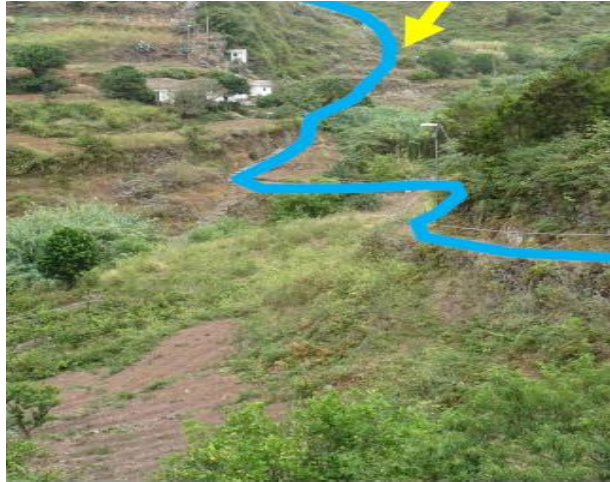
Se observa una línea de sendero que da acceso a la er

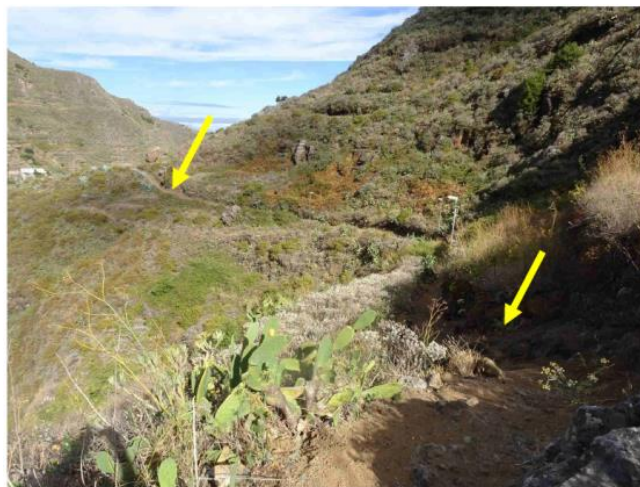
Desde la foto superior se puede observar la ladera por donde discurrirá el trazado de la pista, de tal manera que donde indica la flecha amarilla coincide con el sendero actual y es por donde se ejecutará la pista.

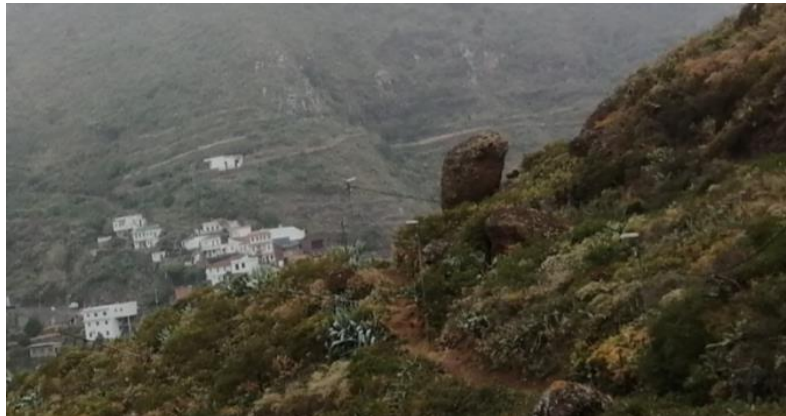
Detalle de la roca de gran tamaño en las cercanías del sendero actual y futuro trazado de la pista.

Sin embargo, se detecta en las cercanías del trazado de la pista, a la altura del pK +720, justo al otro lado de una de las zonas previstas de acopio de material y maquinaria, una roca de gran dimensión, que previamente a la ejecución de la actuación, deberá valorarse la estabilidad de la misma, a los efectos de evaluar su riesgo de desprendimiento. Caso que se decida dicha roca deba ser objeto de una actuación por su potencial peligrosidad, deberá valorarse su aprovechamiento para utilizar partes de la misma en los muros de piedra vista con el fin de favorecer la integración paisajística de la intervención.

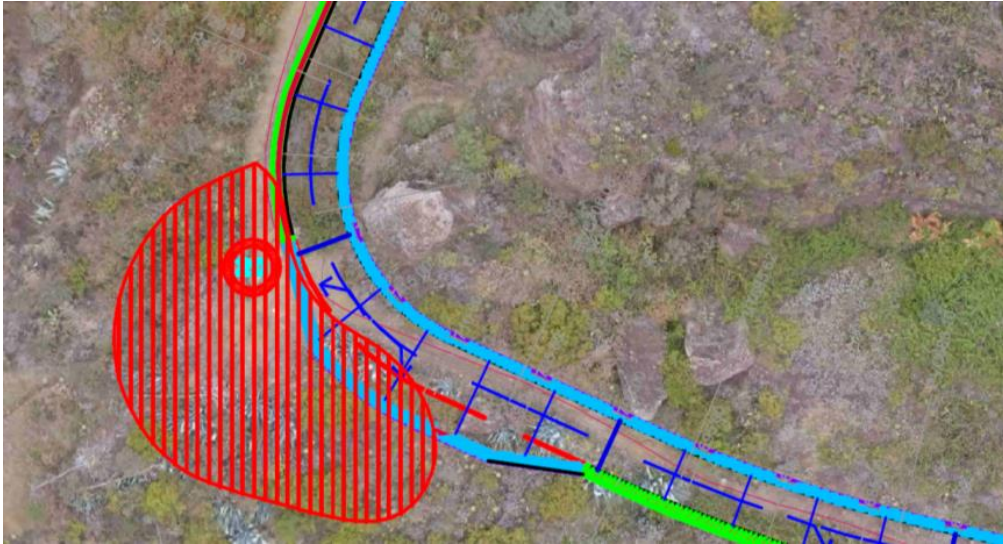
Detalle del trazado de la pista en el ámbito donde se sitúa la roca de gran tamaño.

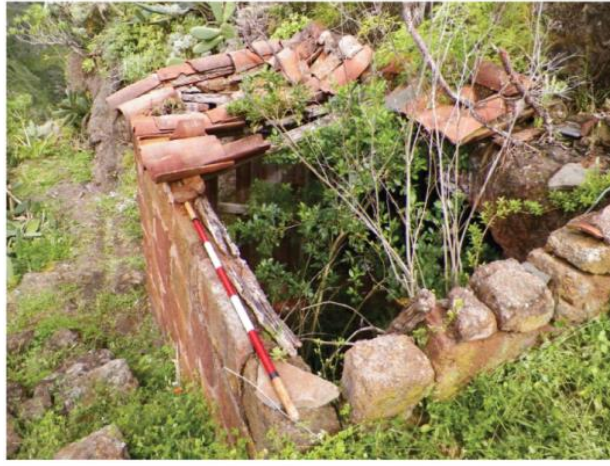
Fig. nº 21. Exterior de la gañanía, con la cubierta en estado de derrumbe

tradicional, una gañanía excavada en la toba y una casa-cueva. Detectándose que el acondicionamiento del recorrido afectaría directamente a la gañanía y a la vivienda tradicional, pues trascurre junto a ambas unidades patrimoniales.

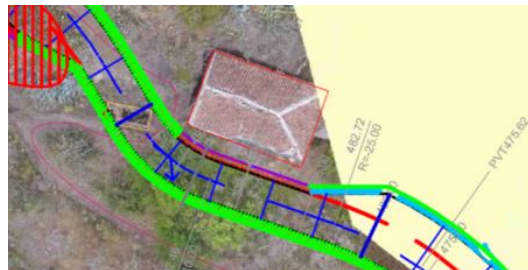
Detalle del trazado a la altura de la unidad patrimonial Leleta II, estimando la afección directa a la Gañanía existente semiderruida.

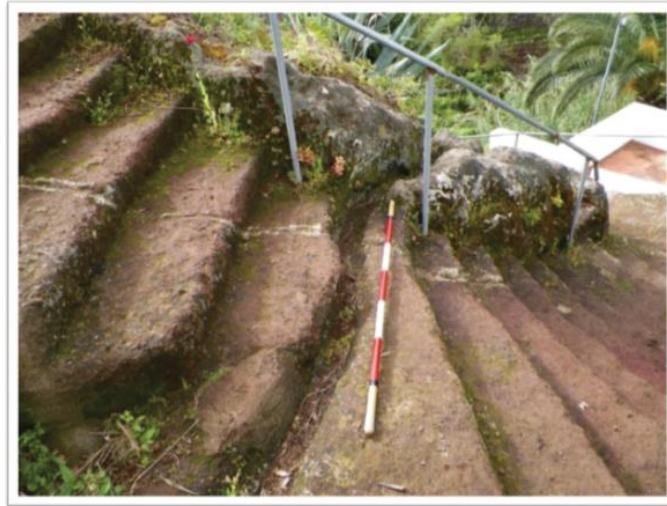
Fig. nº 10. Canal labrado en la toba perteneciente a El Batán de Arriba II

El Batán de Arriba II. Se trata de un conjunto de varios canales para la conducción de agua. El primero de ellos, de unos diez metros de longitud, por unos quince cm de ancho, y profundidad diversa, parte de una pequeña huerta en estado de cultivo para descender en forma zigzagueante aprovechando el desnivel del terreno, atravesando el trayecto principal de la zona (ver Figura nº 10). Este canal desemboca en un espacio también labrado en la toba, de planta rectangular y con metro y medio en cada uno de sus lados y altura, localizado también junto al paso mencionado. Con toda probabilidad, en este último espacio se colocaba un recipiente para recoger el agua. Se trata de un elemento patrimonial con grave riesgo de deterioro, en primer lugar por la fragilidad del material blando en el que se encuentra labrado, la toba; y, en segundo lugar, porque un segmento del canal atraviesa por la mitad la vía que proporciona acceso a esta zona del cuadrante sur. Tanto el canal como el espacio de recepción poseen un buen estado de conservación.

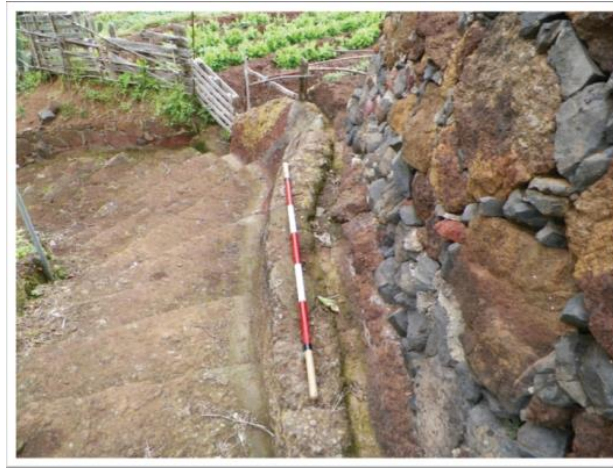
Fig. nº 14. Muro perimetral del trayecto junto al que se pueden observar los dos canales

Unos metros más arriba, siguiendo el trayecto de escaleras labradas en la toba, localizamos otros dos canales, que se distribuyen de forma paralela al recorrido. Uno de los canales ha sido labrado junto al margen superior del recorrido, mientras que el otro ha sido dispuesto en la parte inferior del mismo margen (ver Figura nº 14). Ambos canales, de forma irregular, pueden alcanzar una extensión de unos siete metros, por unos quince centímetros de ancho, y profundidad variada. Ambos desembocan junto al paso, produciéndose la pérdida del agua canalizada. Frente al anterior canal labrado unos metros abajo, cuya funcionalidad era recoger el agua en un espacio determinado, el objetivo de estos canales parece estar enfocado a dispersar el agua, con el fin de evitar la formación de charcos, lodazales, etc. El riesgo de deterioro de ambos canales, como el anterior, es elevado, debido a las mismas características de proximidad al recorrido principal y por la fragilidad del material en el que están labrados. El estado de conservación es bueno, con utilidad en la actualidad, como demuestra la fina capa de cemento con el que ha sido provisto el canal del margen inferior.

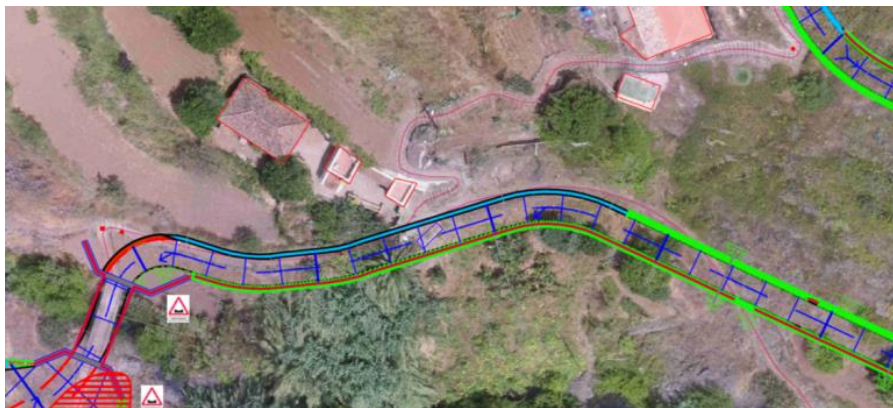
Detalle del trazado a la altura de la unidad patrimonial El Batán de Arriba II, estimando la afección directa al canal que atraviesa el sendero y el espacio rectangular excavado donde finaliza.

A este respecto, es preciso indicar que se ha presentado una Adenda Al Estudio patrimonial de las obras de apertura de pista de acceso a El Batán de Arriba, por la misma empresa especializada, en el que analiza que con pequeñas modificación del trazado asumidas por la dirección de los trabajos, no se afectaría a los citados bienes patrimoniales.
